P28. ノンテクトニックな地質構造の一事例

An example of non-tectonic structure

野崎 保 (株式会社中部日本鉱業研究所)

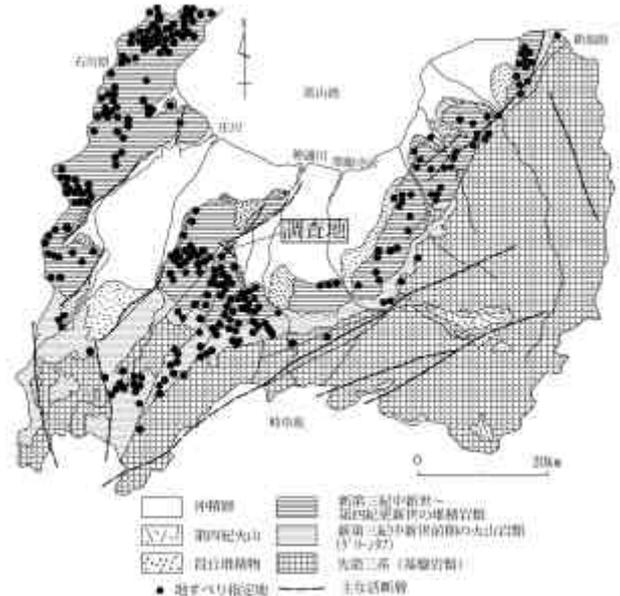
図 - 1 富山県の地質概要と地すべり指定地分布図

調査地周辺は、富山平野西方にあって稜線部標高が 150～200m 程度の丘陵地帯である(図 - 1)。調査地を含む周辺には、第四紀更新世の大桑層砂岩層が広く分布し、地層は概ね 20° 前後の傾斜で緩く東方に傾斜している。しかし、既往の地質図には示されていないが、調査地の南東側近接地の土取り場跡にはほぼ直立した地層が広範に観察され、この位置は概ね呉羽山断層という活断層の南方延長上にある。調査地より南方には地すべりの密集地が広がっているが、調査地周辺の大桑層分布域には地すべり地は稀である。しかし、調査地の北東側に近接して富山平野と丘陵部の境界付近には大規模な地すべり地形が見られる。

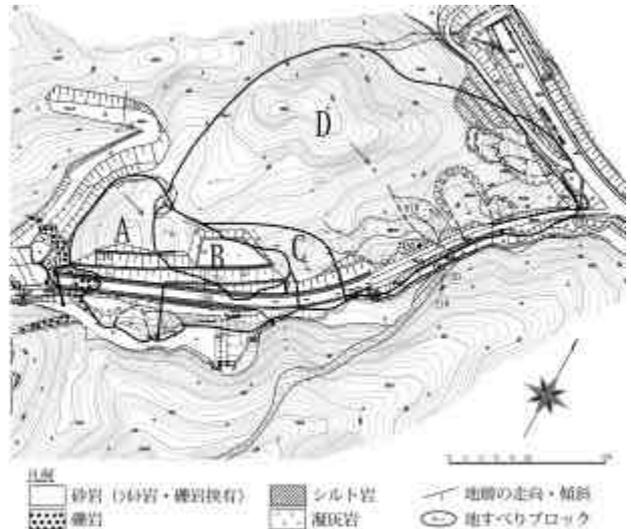
図 - 2 調査地平面図

調査地は、古い地すべり斜面であるために(図 - 2)、工事期間中は対策工を実施すると共に移動計測が行われた。その結果、それ自体は十分に安定した状態にあ

切り土のり面のスケッチは、ほぼ図 - 2 中の地すべり斜面全体にわたって行ったが、左寄りの小ブロック(B)はたまたま凝灰岩層や礫層を挟有していたこともあり、みごとな階段断層と共に、地すべりの内部構造を詳細に把握することができた(図 - 3、写真 - 1、写真 - 2)。この地すべり構造については、小幡ほか(2004)によって記述・考察されているが³⁾、その後のスケッチ情報も加え、以下のような構造であることが明らかになった。

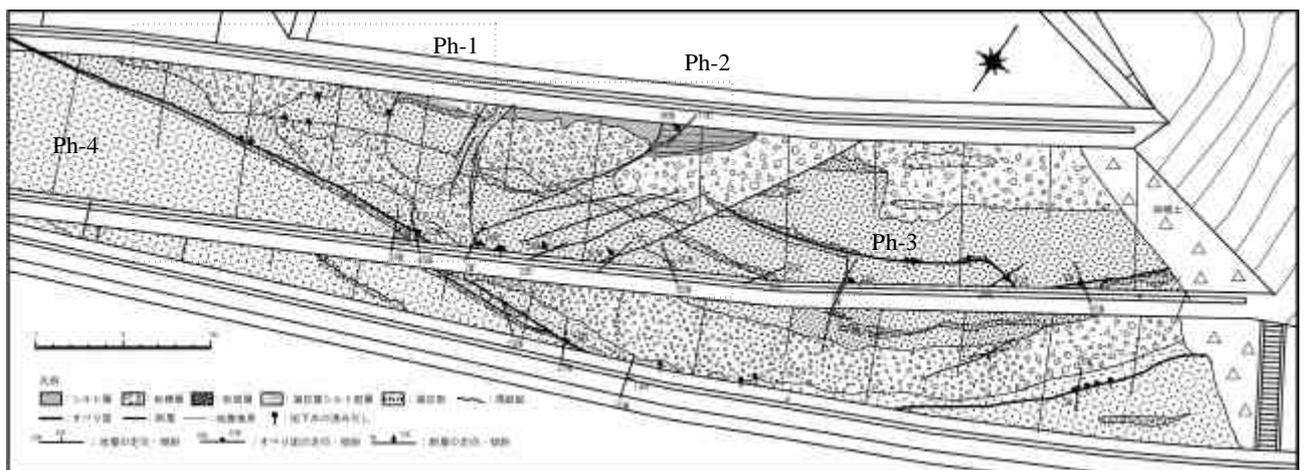
図 - 3 Bブロックのすべり面と内部構造

平成 17 年度 日本応用地質学会研究発表会 スケッチ図の左寄りはずり面の走向傾斜から概ね地すべりの縦断面を示していることになる。しかし、図の中央付近で地下に潜ったすべり面が、右側のり面では逆方向に傾斜する形で再度現れていることから、この部分では地すべりブロックを斜めに横断する形となる。中央部にある断層群は、左側の弧状の断層が、右落ちであるのに対して、右側の断層群は 50~60°の傾斜を持った左落ちの階段断層となっている。この構造は、Closs,H (1939)の粘土による地構帯形成モデル(植村, 2000)⁴⁾と同じ発生機構であり、階段断層は主断層であるすべり面に対して反対側に傾斜する antithetic faults である。すなわち、全体としては伸張場における陥没構造であることを示している。また、スケッチ図の右寄りでは、上段のり面に一部凝灰岩の上面に沿った低角度な断層が形成されているが、左端

で上記の階段断層によって切られている。しかし、凝灰岩の一部は低角度な断層によって切られたほぼ直立する断層 (写真 - 3) によって下方 (南方) に変位してたたみ込まれた形となっている。このような断層の切り合い状況から、この地すべりは末端部が先行して発生したと考えられ、斜面下部から上方に向かって進展したと推定される。しかし、全体に堆積構造に大きな乱れがないことから、全体としての地すべり運動の

繰り返しによる構造ではなく、一連の運動によって形成されたもので、初生地すべりの構造がそのまま保持されているものと考えられる。

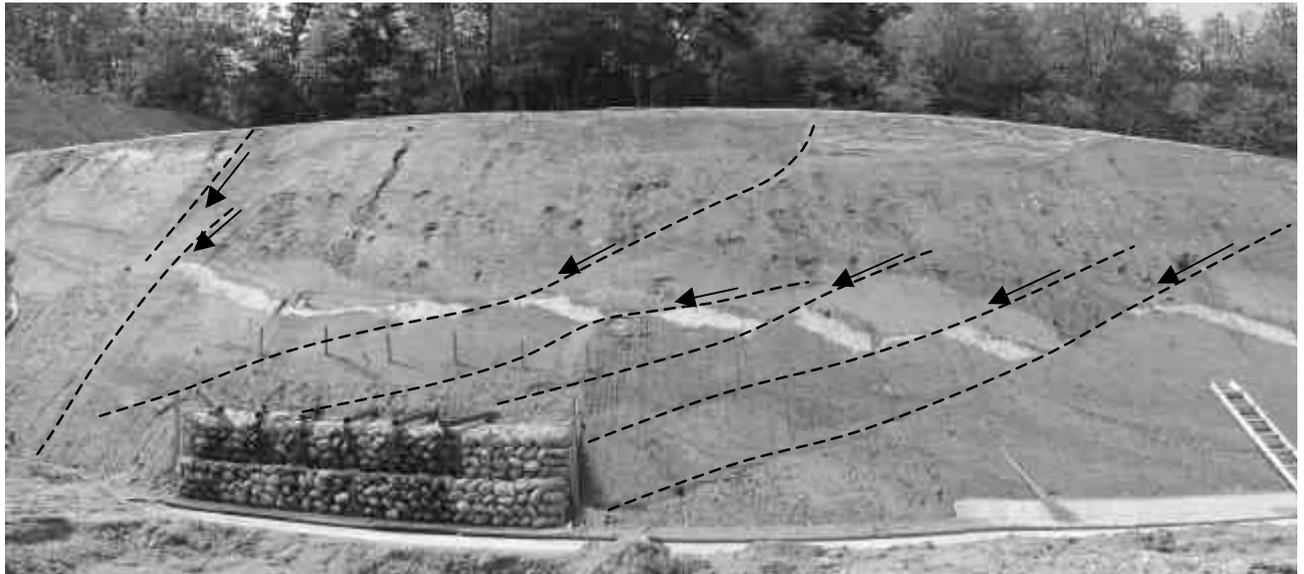
写真 - 2 地すべりによって形成された階段断層 (図 - 3 中央上部)

まず、階段断層について、このようにほぼ全体像が確認される場合は、深部に向かって消滅することや斜面上方にある断層との関係あるいは地すべり面下にこれに対応するような構造が認められないことから、地すべり運動に伴って形成されたものであることは容易に判別できる。しかしながら、こうした整然とした断層はその一部だけが観察された場合、必ずしも判別できるような指標があるとは限らず、現段階点では断層面の連続性や周辺の地形地質状況を慎重に観察し、判別する必要がある。ただ、こうした「正断層」は見かけの場合は別として「重力断層」であることから、常にノンテクトニックな運動によって形成されうることを考慮して観察すべきであろう。

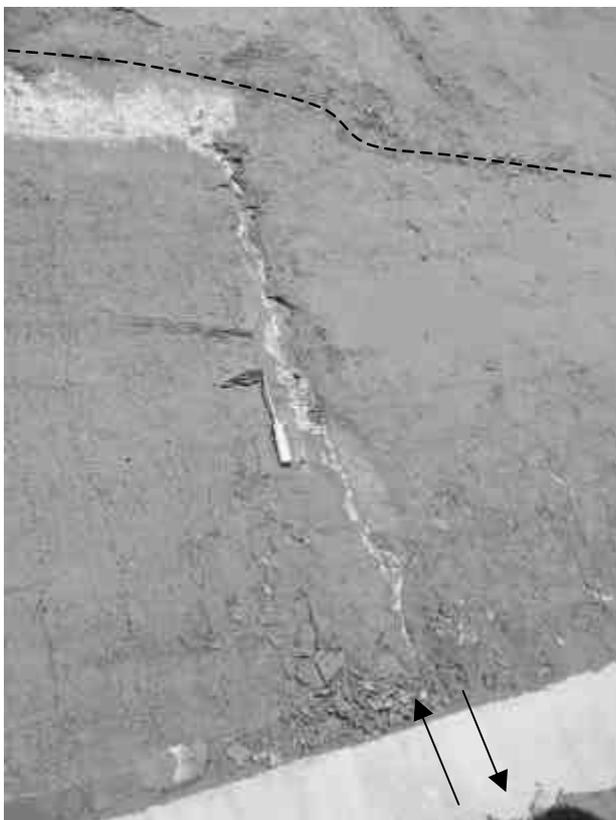
写真 - 3 凝灰岩をドラッグする断層 (図 - 3 中央部右寄り)

低角度断層によって切られる鉛直の断層は、切り合いの関係から3つの断層の内、最も早い段階で形成されたものであることになる。しかし、この断層が変位させた凝灰岩層の水平変位量は 10m 近くに達しているものの、断層の延長上にある礫層の変位はほとんど認められず、礫層内で消滅している。また、変位した凝灰岩層は、地すべりの末端側で複雑に積み込まれた形となっている。このような状況からこの断層が地下深部にまで達するようなものではないことは明白である。さらに、この断層はほとんどせん断帯を伴っていないが、ほぼ全延長にわたって数 cm 幅の凝灰岩をドラッグしており、それが地表に近い低封圧下で発生したためであるとすれば、ノンテクトニック断層であることの指標となる可能性がある。

凝灰岩層に沿って形成された低角度な断層もその部分だけが、観察される場合は、褶曲運動に伴って地層面沿いに形成される flexural slip との識別は困難である。しかし、この断層の場合は、凝灰岩層の全長にわたってはならず、凝灰岩層を変位させた鉛直の断層を切っている (写真 - 3) ことからこれより後に発生

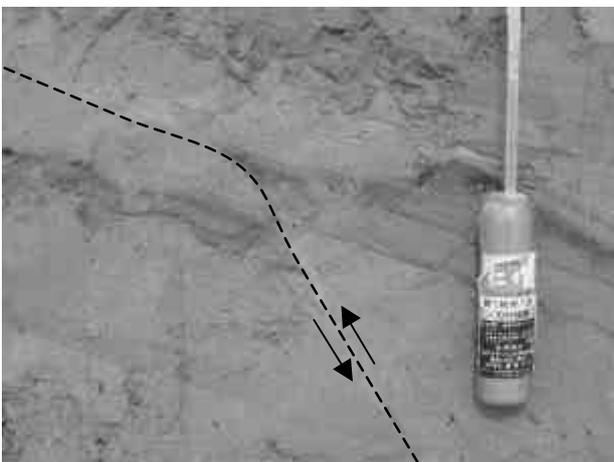
写真 - 4 移動体内の逆断層 (図 - 3 の中央左端)

以上の他に、地すべり移動体中には、変位量が数 cm 程度の見かけの逆断層が数多く確認された。これらの断層に明らかな判別指標となるようなものはないが、写真 - 4 の場合は地下水の変動によって形成されたものと思われる鉄さびの縞模様が切断されており、地下深部で形成されたものではないことがわかる。また、写真上部で折れ曲がるようにカーブしている。これらの断層は、いずれも連続性はせいぜい数m以内である。

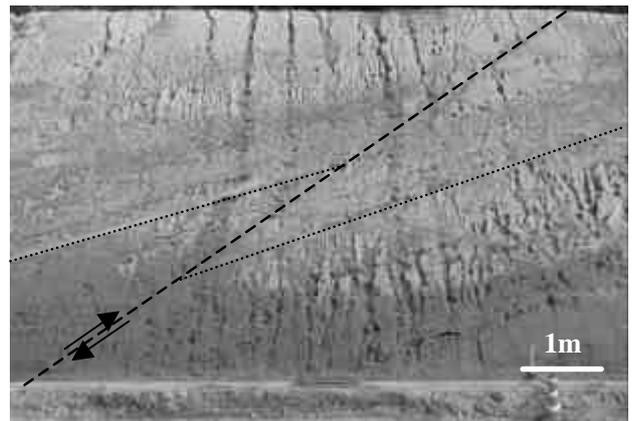
写真 - 5 逆断層露頭 (斜面長約 10m)

一方、隣接する切り土のり面で地すべりの影響のない地層中にも逆断層は確認されているが(写真 - 5)、2m 以上の傾斜隔離がある。観察できる限り 10m 程度以上の連続性があり、広い切り土斜面内の他の部分に断層は認められず、整然とした地層が露出している。したがって、この場合はテクトニックな断層と考えられる。このような対比によって、移動体中の小逆断層群は個々の観察のみでの判別は困難としても、全体とし

てノンテクトニックな運動に伴うものであることの判定材料になる可能性がある
