バイオント地すべり災害の再検証

Review of the Vaiont-Slide Disaster

■バイオント地すべり災害の再検証

株式会社中部日本鉱業研究所 野崎 保
CNK Geotechnical Institute Inc. Tamotsu NOZAKI

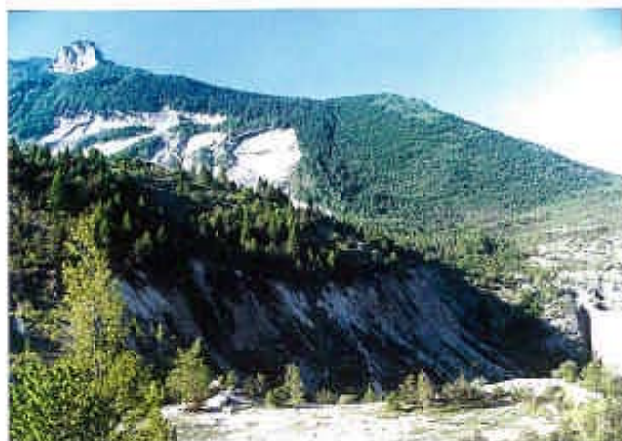
写真-1 地すべり崩土によって埋め尽くされたバイオントダム。右下にダムがあり、左上部に露出したすべり面が見える。

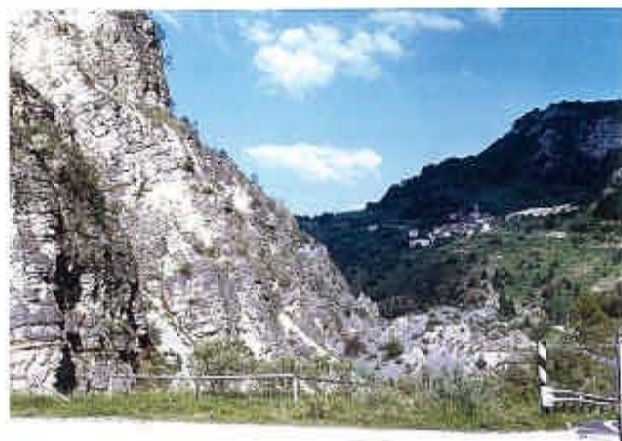
写真-2 左側の岩盤露頭は上流側移動岩塊の先端部。遠景にカツの集落が見えている。

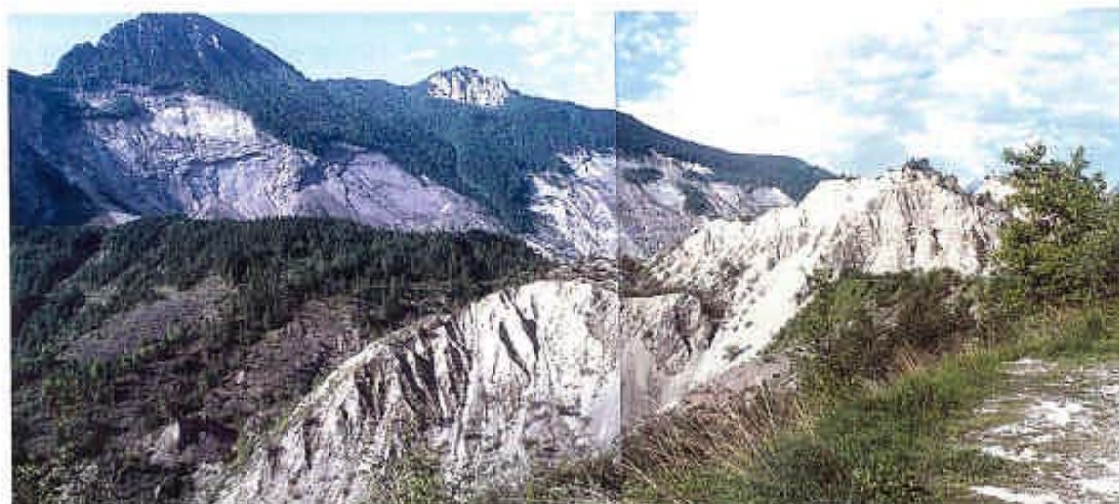
写真-3 すべり面の露出したバイオント地すべり斜面(遠景)と峡谷を埋め尽くした地すべり崩土の上流側先端部(前景)。
